International Journal of Development Research

DIAGNÓSTICO DE PATOLOGIAS NO PAVIMENTO FLEXÍVEL DA RODOVIA TO-373 ENTRE ALVORADA-TO E ARAGUAÇU-TO, DO RIO RIBEIRÃO BUENOS AIRES AO RIO PAU SECO

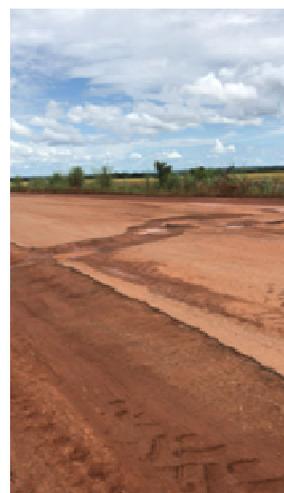
Com base na revisão bibliográfica apresentada, e na situação encontrada in loco, pode-se constatar algumas patologias e suas prováveis causas no trecho estudado, as quais serão apresentadas nas Figuras de 1 a 7. Buracos ou panelas foram encontrados em diversos pontos do trecho em análise com variáveis tipos e dimensões. A Figura 1, apresenta buracos encontrados na Rodovia TO-373. As causas prováveis dessa patologia, conforme observado em campo são: o grande volume de tráfego veículos de transporte de passageiros e de cargas, além do aumento da umidade no pavimento em virtude do período chuvoso.

Figura 1. Patologia tipo Buraco/panela

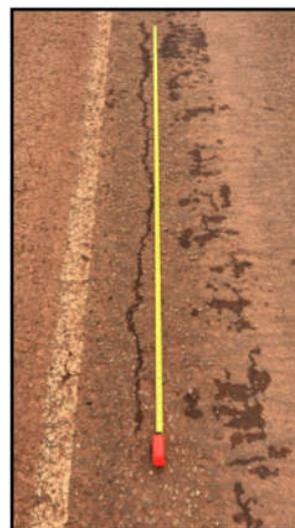
A Figura 2, apresenta uma trinca longitudinal de forma isolada na lateral do pavimento, próximo ao acostamento. Como causa dessa patologia pode ser apontado o alto índice de passagem de veículos no mesmo local causando afundamento no revestimento e ruptura na superfície.

Figura 2. Patologia tipo trinca isolada longitudinal

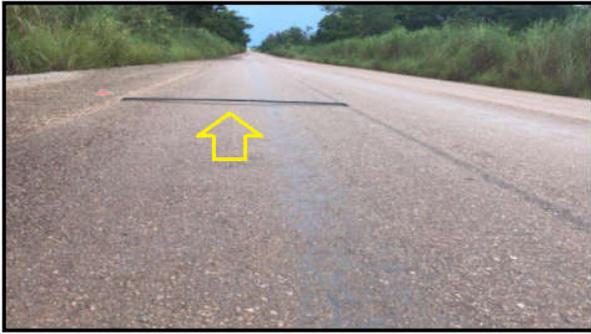
O grande fluxo de veículos pesados que trafegam pela a rodovia diariamente causa a patologia conhecida como rodeira ou trilha de rodas. Esta patologia acontece devido à carga por roda aplicada pelos pneus dos veículos que passam sobre o mesmo local gerando uma tensão no pavimento, e, posteriormente, um afundamento do revestimento, como mostra a Figura 3.

Figura 3. Patologia do tipo rodeira ou trilhas de rodas

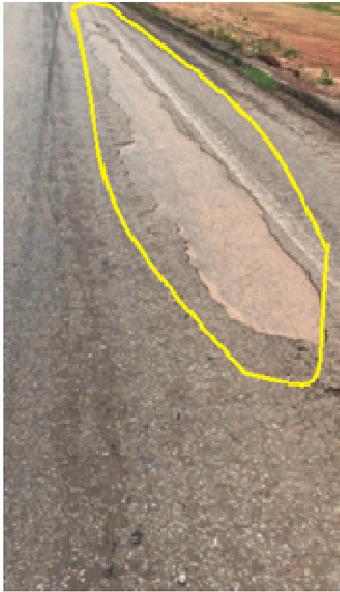
O desgaste apresentado na figura 4, é outra patologia decorrente de alto índice de tráfego que passa pela rodovia e pelos efeitos de intemperismo. É resultante da má ligação entre os componentes da mistura asfáltica. Além disso, pode vir a acumular água e ocasionar outras patologias.

Figura 4. Patologia do tipo desgaste do pavimento.

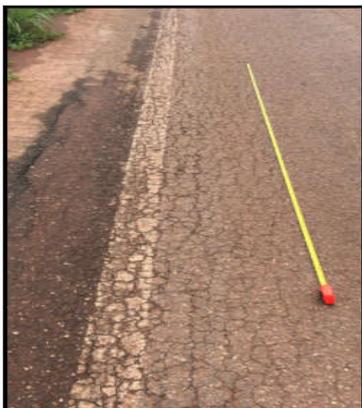
A figura 5 apresenta outro modelo de trinca longitudinal denominada de "Trinca couro de jacaré". Pode-se notar que aparece no local onde passam as rodas dos veículos, provocando fadiga no revestimento. Este modelo de trinca é a união de várias trincas que se unem formando uma forma parecida como a de um couro de jacaré.

Figura 5. Patologia de tipo trinca interligada "Trinca couro de jacaré"

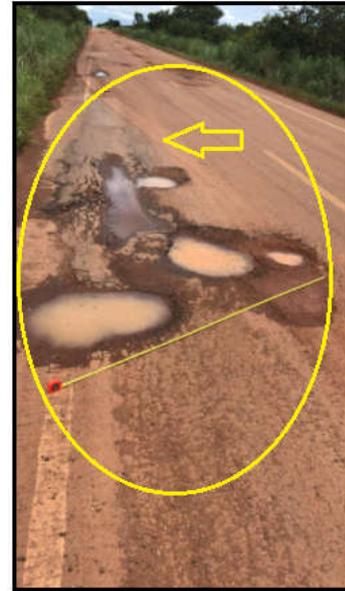
A Figura 6 exibe um remendo ineficiente no pavimento. Devido à má execução do remendo e a infiltração de água pluvial, nota-se o surgimento de novas patologias, tais como: trincas longitudinais, buracos e afundamento do revestimento.

Figura 6. Patologias de tipo painelas ou buracos e trincas sobre remendo
