## ANÁLISE DOS EFEITOS DO ESCOAMENTO SUPERFICIAL NA SUB BACIA URBANIZADA DO CÓRREGO MUTUCA EM GURUPI-TO

Cleyton Cosme Vieira Farias\*, Patrick Castelo Branco Santana and Luara de Carvalho Silva Gama

Discentes do curso de Engenharia Civil Universidade de Gurupi, UNIRG

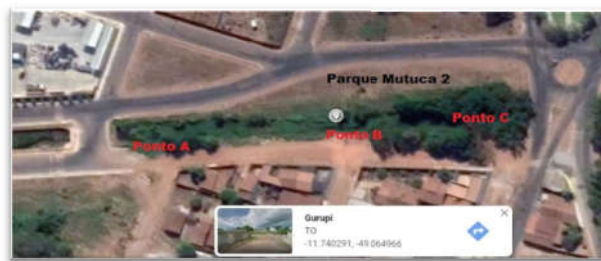
**Figura 02. Divisão da região estudada**

Como está inserido em uma região com grande urbanização, o córrego foi canalizado, mas os impactos na infraestrutura decorrentes da urbanização levam à degradação deste curso hídrico. Atualmente, em virtude do grande volume de escoamento superficial como consequência do aumento das áreas impermeáveis no local, encontra-se com processos críticos de erosão e assoreamento. Para a análise do escoamento superficial, dividiu-se o local de estudo em 3 (três)

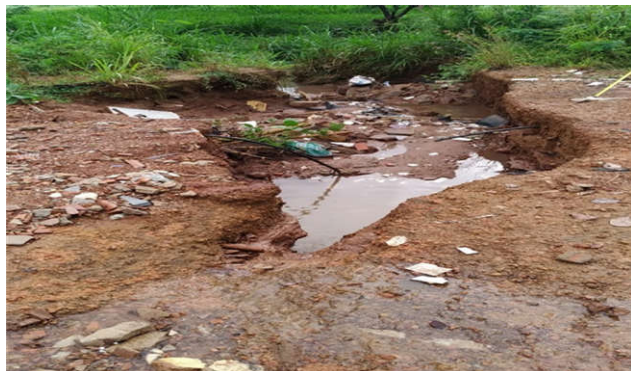
**Figura 5. Erosão pluvial com despejamento inadequado de resíduos gerais**

Através da visita de campo, constatou-se que há um grande problema relacionado à drenagem ineficiente nas ruas próximas ao canal, que afetam a pavimentação e o tráfego na localidade. As erosões no local são provocadas devido as chuvas no local, grande volume de escoamento superficial e a velocidade com que este segue em virtude da grande declividade que a rua K apresenta em direção ao córrego Mutuca (Figura 03). Foram encontradas sulcos de até 1,30 metros de

Segundo Vieira, (2006), a erosão é um indicador de estágios avançados de degradação, o que em muitos casos pode inviabilizar futuros processos de recuperação. Ferreira *et al.*, (2015) ao analisarem o diagnóstico ambiental do córrego Mutuca verificaram vários impactos observados na microbacia do Rio Mutuca devido ao grande número de erosão, e em alguns locais vários processos avançados como a formação de voçorocas.

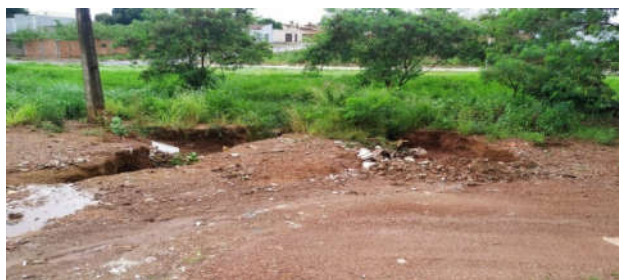
**Figura 6. Erosão laminar com despejo impróprio de resíduos**

**PONTO B:** Neste ponto observa-se o desenvolvimento de erosões às margens do córrego, estas com proporções maiores em relação ao Ponto A, ameaçando a estabilidade da encosta. Além da concentração elevada e inadequada de resíduos sólidos oriundos da construção civil (entulhos), e também resíduos sólidos domésticos (Figura 06). Como já dito anteriormente, este cenário é resultado da grande declividade do terreno e, da ineficiência do sistema de drenagem urbana. Mais especificamente a não existência de dissipadores das águas oriundas do escoamento superficial, para reduzir a velocidade com que a água acumula em seu escoamento em direção ao córrego, provocando o carreamento do solo.

Um ponto de lançamento foi descoberto dentro da área sem nenhum tipo de dissipador para suavizar o impacto da água, conforme apresentado na Figura 06. As águas receptoras do meio urbano sofrem os efeitos decorrentes da falta de considerações ambientais no uso do espaço. Um dos fatores de influência mais importantes é o escoamento superficial, que ocorre em grandes quantidades em ambientes urbanos devido ao alto grau de impregnação das superfícies. A esses fatores soma-se a alta densidade populacional das cidades, que leva a uma crescente demanda pelo uso múltiplo da água e aumenta a poluição de origem difusa que atinge suas águas (Pizella, 2010). Resultados semelhantes foram encontrados por Amaral *et al.*, (2013) em uma unidade de proteção permanente no distrito de Céu Azul, em Patos de Minas-MG, onde foi observado um avançado processo de erosão e assoreamento de nascentes e cursos d'água, o que ocorreu possivelmente devido aos efeitos do escoamento superficial e má drenagem das águas pluviais. O assoreamento está associado à erosão que atinge as encostas e vales da hácia e é um dos

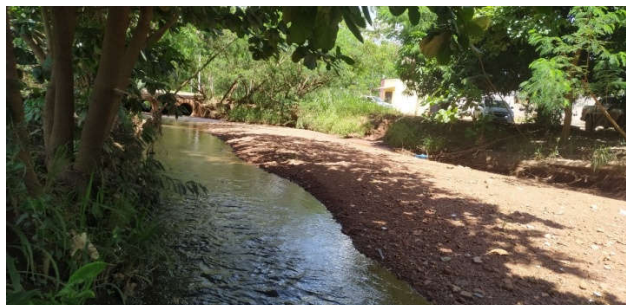
**Figura 07. Assoreamento Córrego Mutuca**

**PONTO C:** Os problemas encontrados neste trecho são consequências sucedidas dos pontos anteriormente citados. Nota-se ostensivamente o assoreamento no leito do córrego, conforme a Figura 07. Há a presença de vegetação na margem do canal, mas não funciona de forma efetiva como proteção vegetal. Atentou-se ainda, que a vegetação na margem do córrego está sofrendo um assolamento pela falta de uma estrutura de contenção na encosta. Várias fissuras já surgem, ainda que estejam com pequenas espessuras (Figura 08).

Souza *et al.*, (2015) ao analisarem as técnicas compensatórias de drenagem urbana constataram que a supressão da mata ciliar atinge múltiplas dimensões que transcendem as fronteiras geográficas. A perda da mata ciliar causa problemas como assoreamento, baixa fertilidade do solo, erosão e, o mais importante, interrompe o fluxo natural da água. O canal possui largura de mais de 10,00 metros, porém a água flui em menos da metade dessa largura devido ao material carregado presente no seu leito.

É notável que as consequências da falta de um sistema de drenagem eficiente causam impactos sociais e ambientais, tais como: doenças veiculadas pela água, perdas econômicas, poluição difusa, erosão, assoreamento de rios e canais. Para minimizar esses problemas orienta-se ao poder público que haja uma diligência maior juntamente com população, para se obter a resolução necessária nas medidas estruturais e não estruturais a serem aplicadas. Como medida estrutural eficiente para amenização da erosão no leito do córrego em estudo, sugere-se o uso de estruturas de contenção como, por exemplo, o muro de gabião já utilizado na canalização em outros trechos do córrego. Em vista dos processos erosivos encontrados in loco, é necessário o uso de dissipadores de energia a fim de minimizar os impactos causados pela velocidade do escoamento superficial e diminuir o carregamento de resíduos. Dessa forma, um sistema eficiente e completo de drenagem de águas pluviais urbanas terá
